**COMANDO DA AERONÁUTICA**  
**CENTRO DE INVESTIGAÇÃO E PREVENÇÃO DE**  
**ACIDENTES AERONÁUTICOS**

**RELATÓRIO FINAL**  
**A-070/CENIPA/2017**

<b>OCORRÊNCIA:</b>	<b>ACIDENTE</b>
<b>AERONAVE:</b>	<b>PT-CHT</b>
<b>MODELO:</b>	<b>PA-30</b>
<b>DATA:</b>	<b>28ABR2017</b>

O presente Relatório Final refere-se ao acidente com a aeronave PT-CHT, modelo PA-30, ocorrido em 28ABR2017 classificado como “[LOC-I] Perda de controle em voo”.

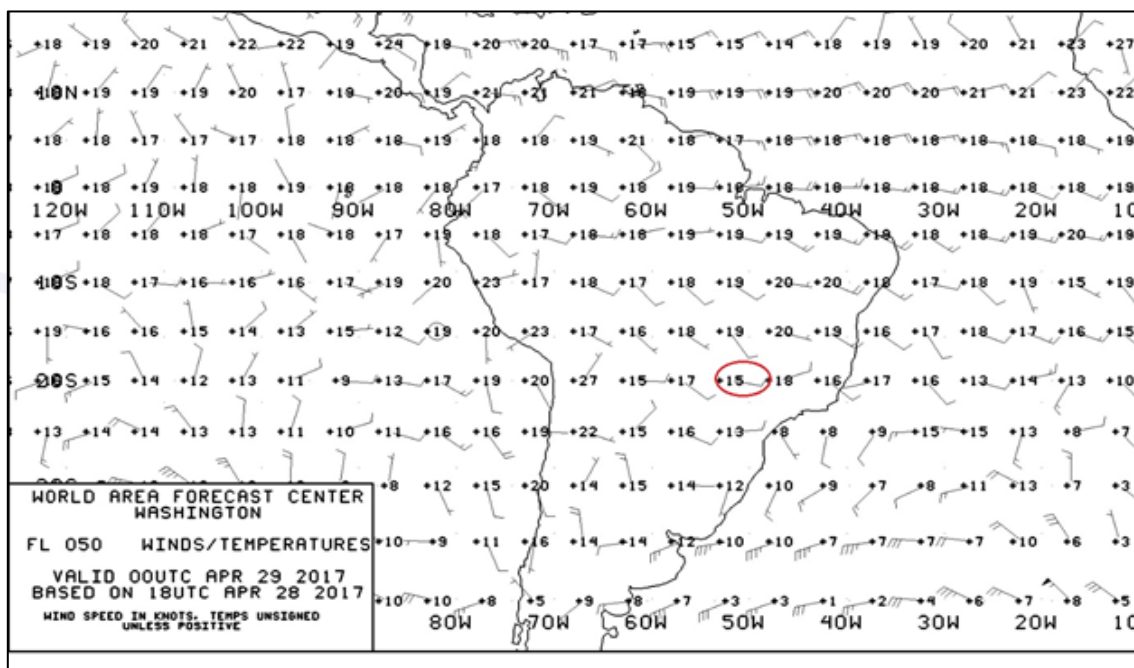
Figura 1 - Carta de vento no FL050.

A carta de vento (vento de camada), gerada às 18h00min (UTC), com validade até às 00h00min (UTC) do dia 29ABR2017, indicava vento predominante na região do acidente de direção leste e intensidade de 15kt, no FL050, nível de voo próximo ao que aconteceu o voo (Figura 1).

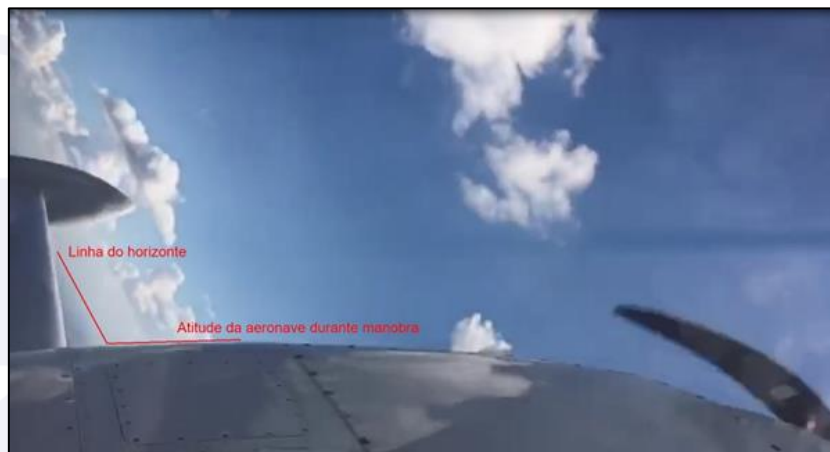
Foi apurado que o instrutor havia realizado anteriormente manobras não autorizadas para a aeronave em questão, durante a instrução. Havia, inclusive, realizado registros

dessas manobras para exibir como prova de sua proficiência, o que lhe rendeu, no grupo de trabalho, a fama de “o cara”, “o rei do estol”.

A Comissão de Investigação teve acesso a um desses vídeos, em que foi possível ver a realização de um estol, na mesma aeronave do acidente, fora dos padrões estabelecidos pelo Aeroclube, com uma atitude bastante cabrada para o tipo de manobra (Figura 2).

Figura 2 - Exercício de estol realizado pelo instrutor da ocorrência, na mesma aeronave, em voo anterior.

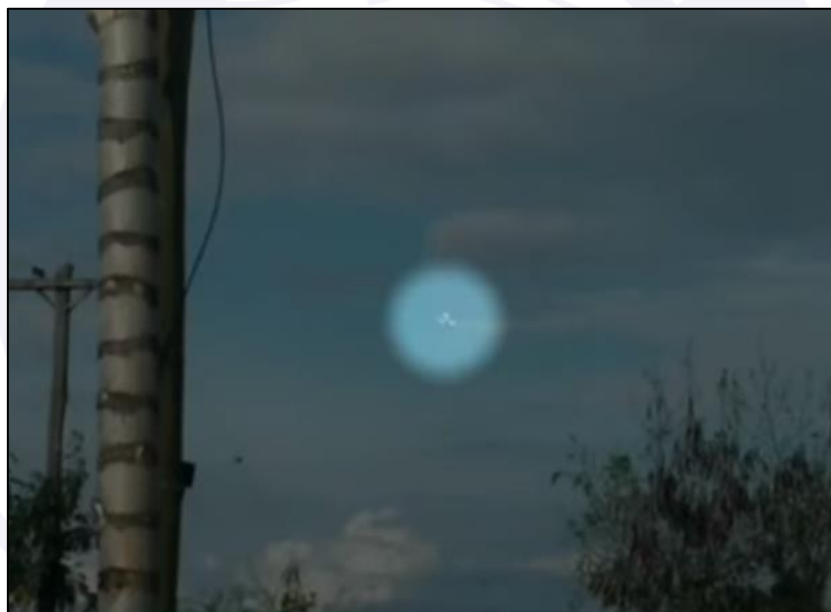
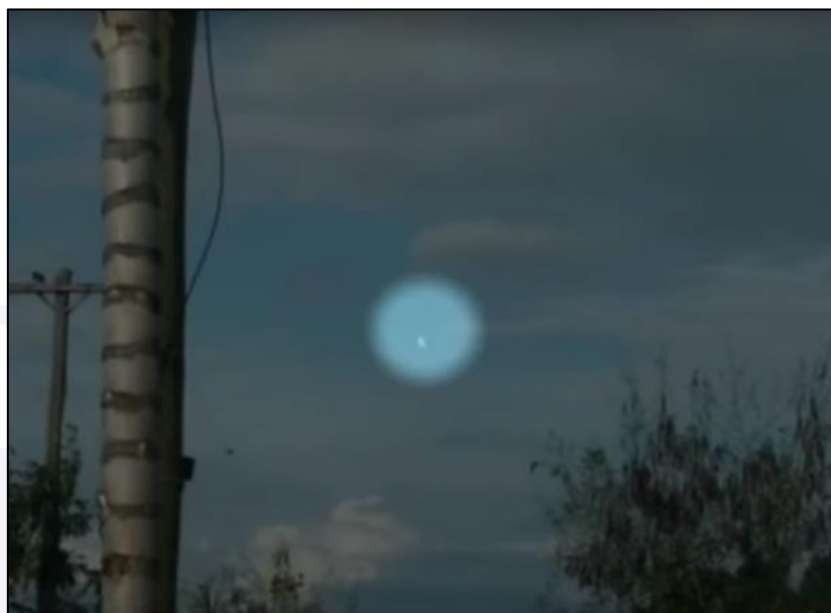
Figura 3 - Trajetória final da aeronave.

Figura 4 - Trajetória final da aeronave.

Foi possível ver na filmagem que a trajetória final da aeronave aconteceu em parafuso descendente. A aeronave em questão não era homologada para a execução de parafuso.

Os sinais de torção da fuselagem corroboram com as imagens em que a aeronave desce em parafuso, fora de controle, até a colisão contra o solo.
